龙口市春波水产养殖专业合作社  
“3·28”起重机械断裂一般事故调查报告

烟台市人民政府春波水产养殖专业合作社  
“3·28”特种设备一般事故调查组

# 龙口市春波水产养殖专业合作社 “3·28”起重机械断裂一般事故调查报告

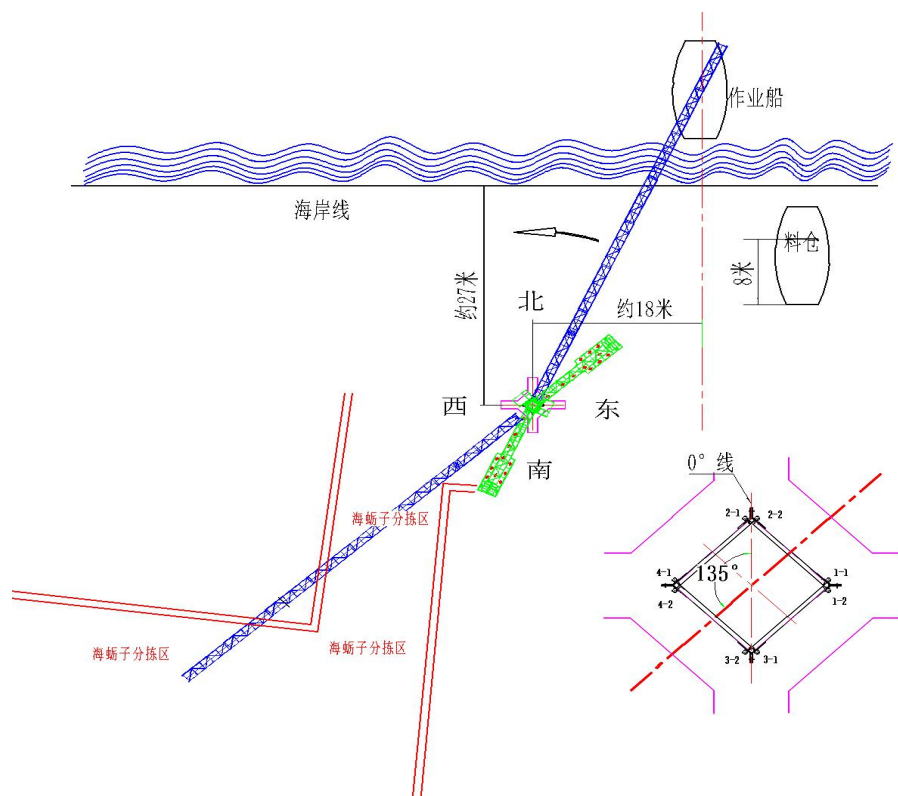
图 1

积芸、郑慧苓、解桂荣、崔远祥、张志欣等约 40 人正在从事分拣作业。在本次吊运作业前，塔机基础节与标准节连接面北侧主肢高强螺栓已经存在陈旧性断裂（见《塔式起重机用高强螺栓技术鉴定报告》）。本次吊运作业中，塔机吊臂首先朝北吊起吊物（海蛎子网笼），此时北侧和东侧的标准节主肢受压，塔机四个主肢受力均不受北侧主肢连接螺栓组断裂的影响；随后吊臂由北向西逆时针回转，同时小车向外变幅，塔机上部倾覆力矩越来越大，当吊臂回转至北偏西  $45^{\circ}$  时，塔机东侧主肢的受力形式由受压逐渐变为受拉，因北侧主肢高强螺栓存在陈旧性断裂，东侧主肢独自承受拉力；当吊臂回转至西偏南约  $45^{\circ}$  时（见图 1），东侧主肢拉力达到最大值，同时塔机回转和小车变幅启制动还产生冲击剪力，导致基础节与标准节连接面东侧主肢的 2 根高强螺栓，1 根发生过载断裂、另 1 根螺栓连接套附近主肢发生撕裂，塔身整体失稳向南倾斜。在塔身转动下落的过程中，西侧主肢高强螺栓、南侧主肢高强螺栓先后在复合力作用下发生过载断裂，塔身整体脱离基础节掉落。掉落过程中，起重臂臂端首先触地，随后在结构自重和惯性力的作用下带动塔身等组件向前滑动，直至起重臂中部砸落在西侧建筑屋顶上；平衡臂、平衡重等组件在结构自重及回转惯性力作用下，绕回转支承向西旋转，砸到西侧建筑的墙上（见图 2）。

使用单位未按照《起重机械安全技术规程》要求开展维护保养，未对高强螺栓定期检查紧固，造成标准节连接处高强螺栓预紧力严重不足，直接改变其正常受力形式，从设计工况下仅承受小幅脉动拉力，转变为同时承受大幅脉动拉力与交变剪切复合应力，塔身标准节与基础节连接面北侧主肢

2 根高强螺栓，在长期载荷作用下，已于本次事故前发生断裂。该连接面原 4 组 8 根高强螺栓减少为 3 组 6 根，有效承载截面大幅削弱，致使塔身该截面剩余高强螺栓及主肢角钢受力急剧增大，最终在起吊重载作用下，塔机整体稳定性丧失，发生事故。

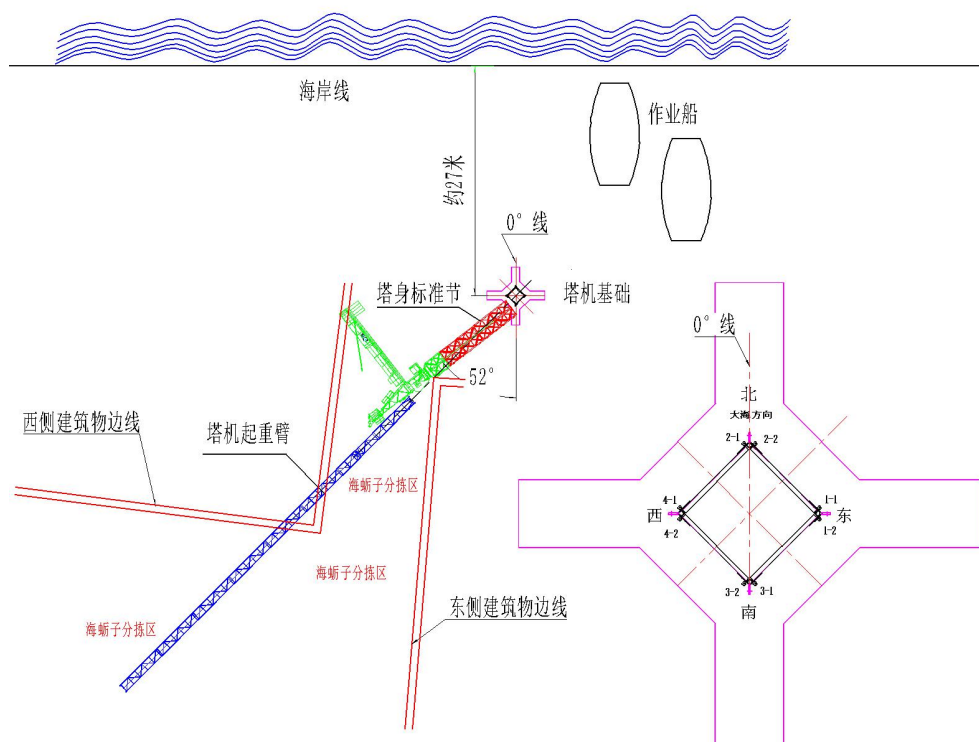
图 2

在塔机标准节和基础节脱开、塔机标准节以上整体掉落过程中，姜训春大喊预警，正在海蛎子分拣区从事分拣作业的工作人员奔跑躲避。在躲避过程中，阚俊利被掉落的塔机平衡重压住，崔积芸被掉落的塔机部件砸中，郑慧苓、解桂荣、崔远祥、张志欣均有不同程度受伤。
