# 204 国道栖霞段 “12·5”较大道路交通事故调查报告

204 国道栖霞段“12·5”较大事故调查组

2023 年 2 月 21 日

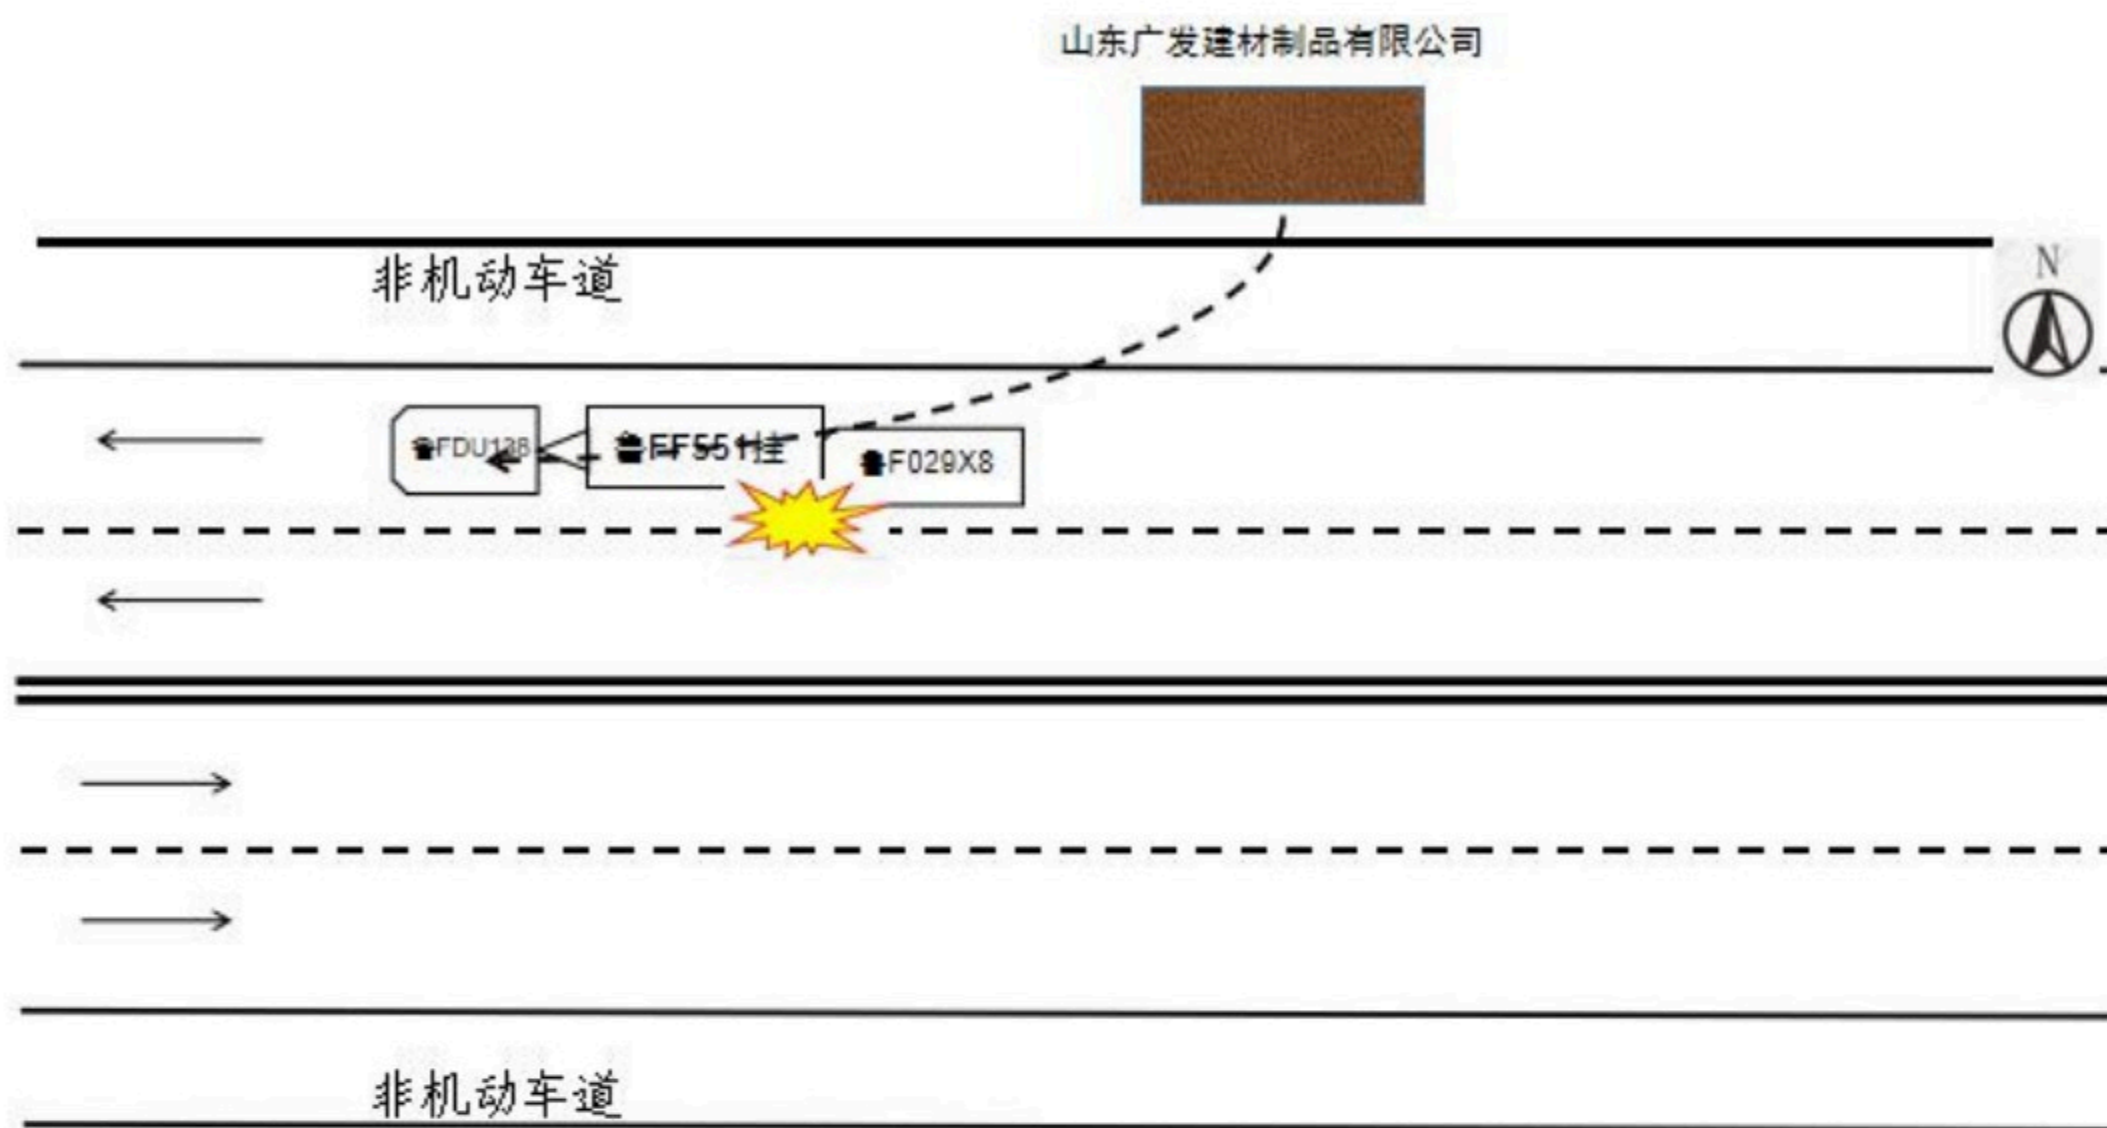
204国道栖霞段交通事故示意图

鲁F029X8号轻型栏板货车事发时沿204国道中央隔离护栏北侧第二条机动车道由东向西行驶，行驶至事故地点处遇前方同车道行驶的鲁FDU138号重型半挂牵引车（鲁FF551挂号重型普通半挂车），鲁F029X8号轻型栏板货车驾驶人张平未及时采取紧急制动等任何避险措施，导致车前部与鲁FDU138号重型半挂牵引车（鲁FF551挂号重型普通半挂车）后部接触发生碰撞，碰撞后鲁F029X8号轻型栏板货车前部进入鲁FDU138号重型半挂牵引车（鲁FF551挂号重型普通半挂车）车底，两车共同运动15米左右停于最终位置。事故造成鲁F029X8号轻型栏板货车驾驶人张平和乘车人徐学军当场死亡，徐东、王连芹送医院抢救后死亡。

张平驾驶机动车疏于观察，未采取任何避险措施<sup>①</sup>，且存在超速行驶<sup>②</sup>的违法行为是导致交通事故发生的原因。
