# 烟台莱州福利泡花碱有限公司 “11·15”较大坍塌事故调查报告

烟台市政府事故调查组  
2024年4月17日

2023年11月15日9时04分许，烟台莱州福利泡花碱有限公司三车间发生坍塌事故，造成4人死亡，4人受伤，直接经济损失约702万元。

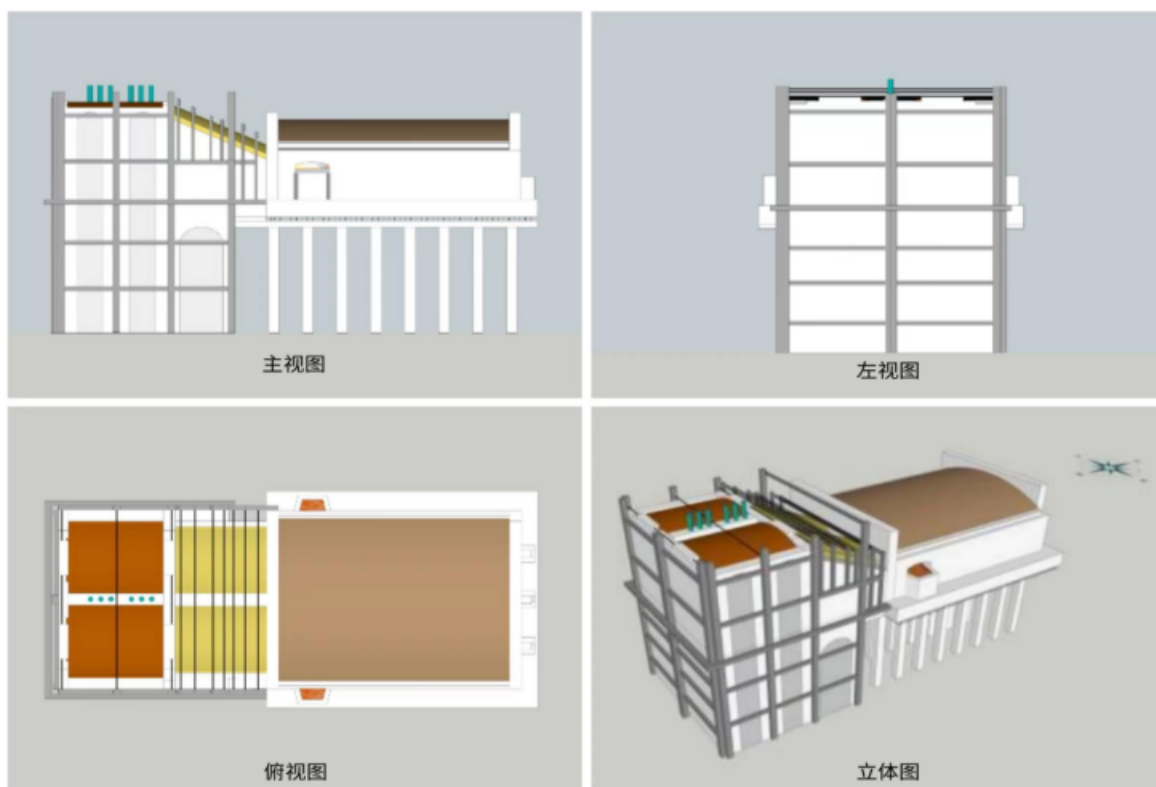
图 2 三车间窑炉三视图及立体图

1. 三车间窑炉建设情况。2007 年起，莱州泡花碱公司在原有 1#生产线的基础上，先后扩建了 3 条泡花碱生产线，分别为 2#、3#、4#生产线。三车间生产线窑炉于 2008 年前后建成，2019 年进行了改造。三车间窑炉长 25.7m、宽 11.7m、高 14.8m，由南北空气蓄热室、南北煤气蓄热室、预燃室、熔化池组成。蓄热室、预燃室由墙体和碇顶围建，支撑碇顶的墙体为耐火砖咬合错缝搭建，外设工字钢、槽钢和 17 根拉条组成钢结构进行稳固（窑炉三视图及立体图、结构示意图见图 2、图 3）。

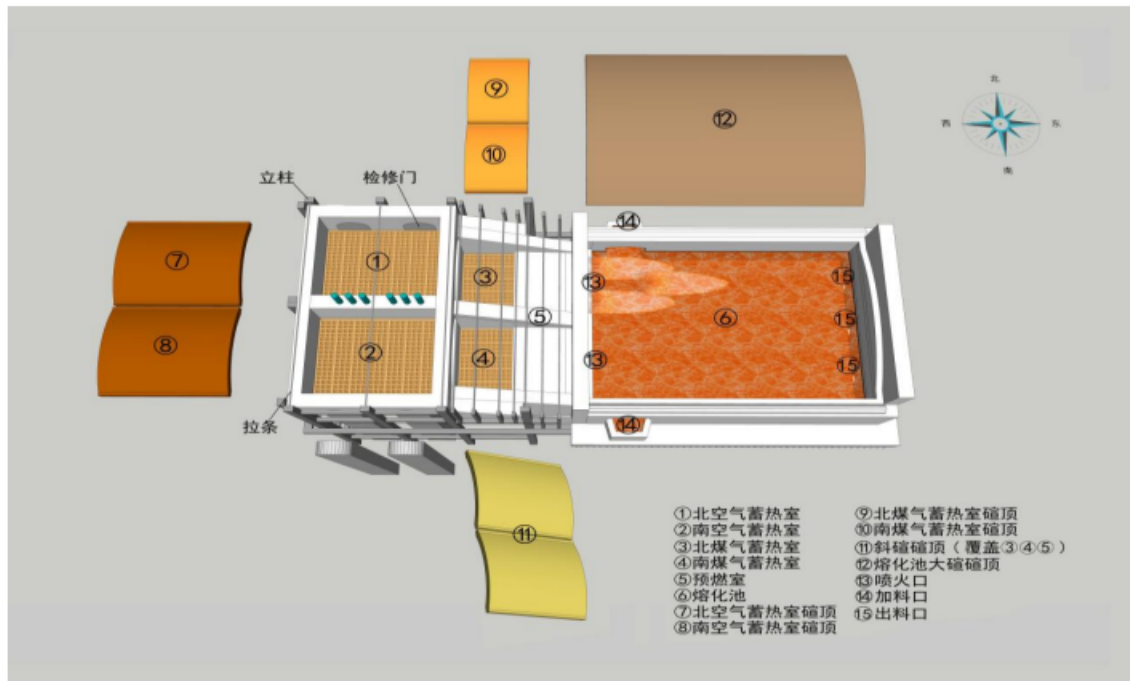
图 3 三车间窑炉结构示意图

南、北空气蓄热室碓顶各长 5.6m、宽 4.84m，碓角  $60^\circ$ ，由

内向外依次由耐火砖、保温砖、保温涂料层组成。其中，耐火砖 1 层，厚度 350mm；保温砖共 3 层，每层砖厚度 65mm；保温涂料层厚度 100mm。

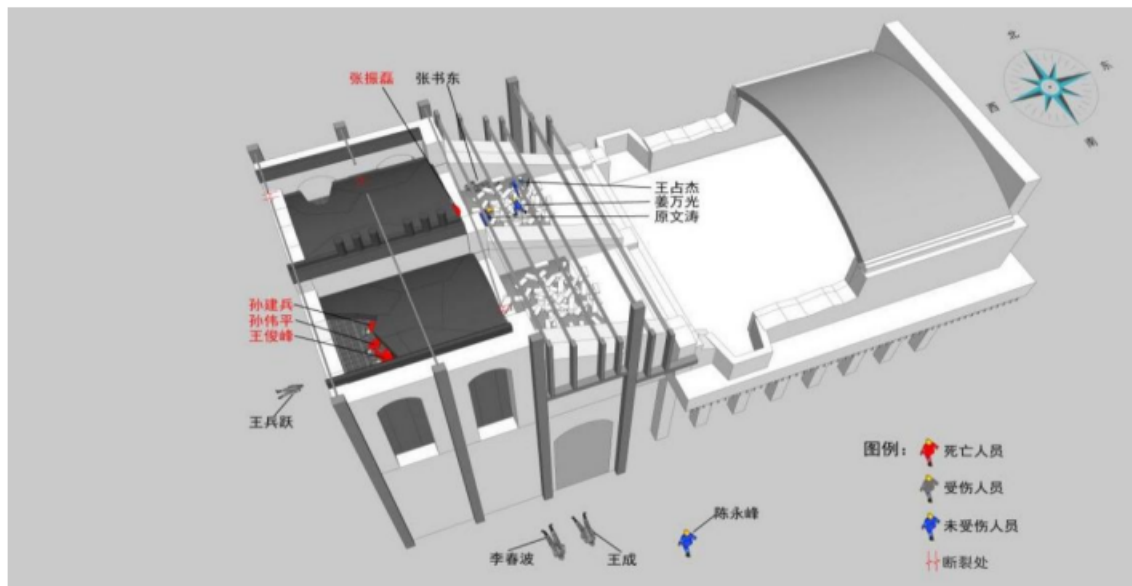
图 6 事发现场人员位置图

2. 伤亡人员位置情况。事故发生后，孙建兵、孙伟平、王俊峰被南空气蓄热室碇顶埋压；张振磊被北空气蓄热室碇顶埋压；王兵跃坠落至北空气蓄热室西侧；张书东在煤气蓄热室西北侧受伤；李春波、王成在窑炉南侧受伤（事发现场人员位置见图 6）。

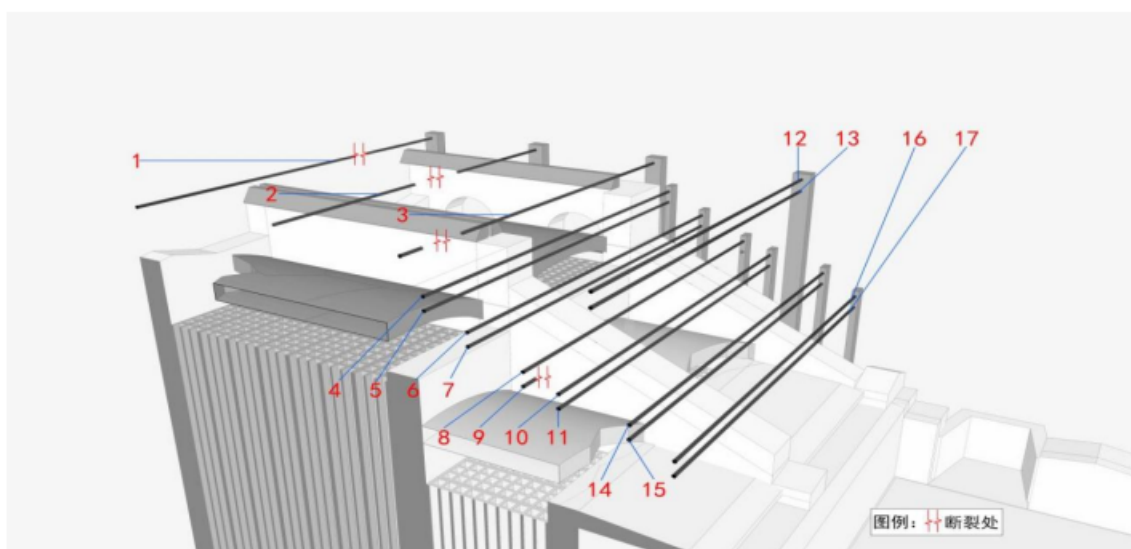
图 7 拉条分布及断裂情况示意图

3. 现场勘查情况。事发后，三车间窑炉空气蓄热室 4 个检修门已基本拆除，西墙两端工字钢立柱及之间连接的工字钢、围箍已拆除，西墙由上到下拆除约 1/5；南煤气蓄热室碇顶自东向西拆除约 1/2，北煤气蓄热室碇顶自东向西拆除约 1/3，斜碇已拆除。事故导致空气蓄热室南、北墙体向外倾斜，空气蓄热室上部 1#、2#、3#拉条断裂（拉条断裂情况见图 7、图 8、图 9），煤气蓄热室上部 9#拉条南段约保存 1/3，其余拉条未断裂，表面呈黑色，部分有白色附着物。

**1. 拉条断裂分析。**2#拉条在高温环境下侵蚀变形后承载负荷能力下降，屈服强度折减系数几乎为0，抗拉强度已远低于最低承受力，多种因素叠加导致2#拉条最先出现脆性断裂。2#拉条断裂后，碇顶自重产生的水平推力传导至1#、3#拉条，致使1#、3#拉条承载负荷超过极限，继而断裂。

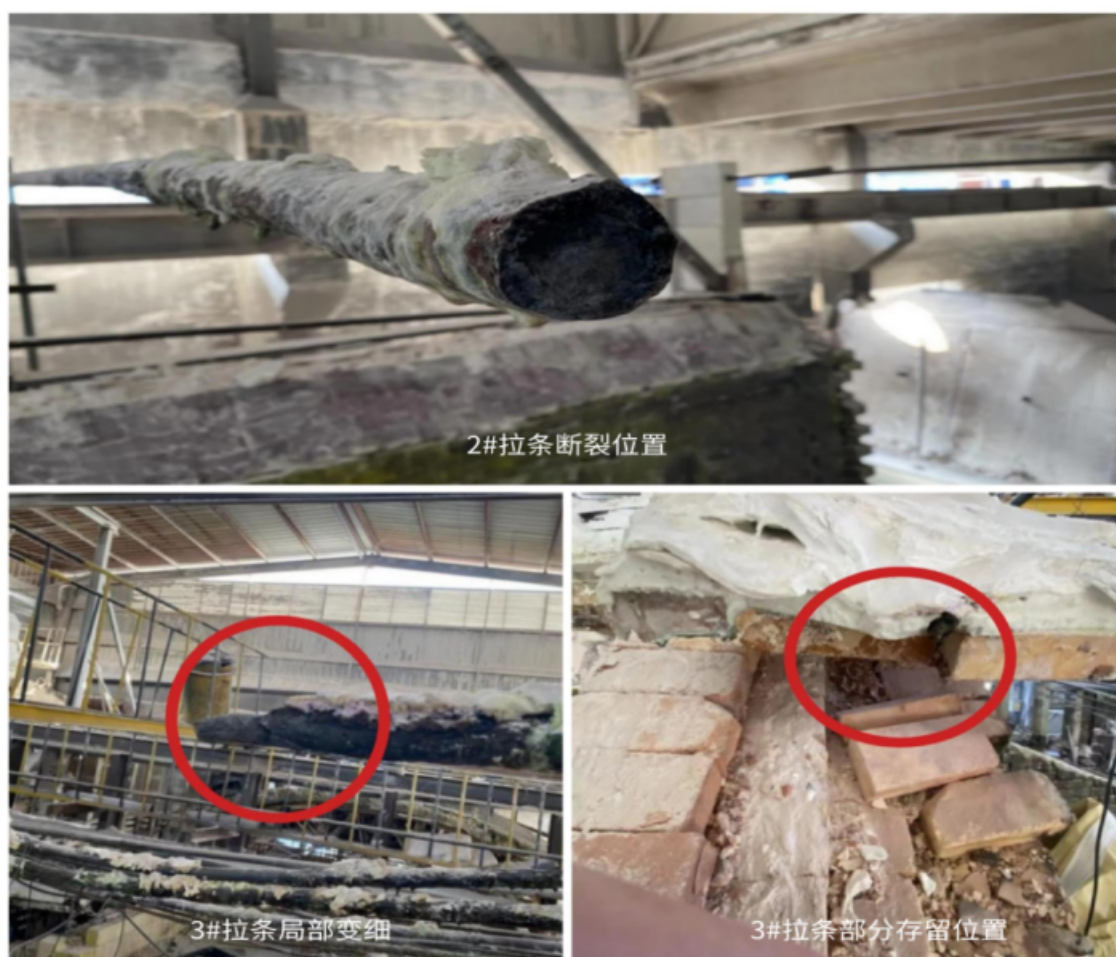
图 8 拉条断裂及局部变细图

**2. 钢结构失稳分析。**钢结构本身存在缺陷。拉条在高温环境下侵蚀变形后承载负荷能力下降，对钢结构的拉力减小，降低了
